EVALUASI ELEMEN LANSKAP BAGI PENYANDANG DISABILITAS DI TAMAN SAMARENDAH KOTA SAMARINDA

EVALUATION OF LANDSCAPE ELEMENT FOR PEOPLE WITH DISABILITIES AT SAMARENDAH PARK IN SAMARINDA

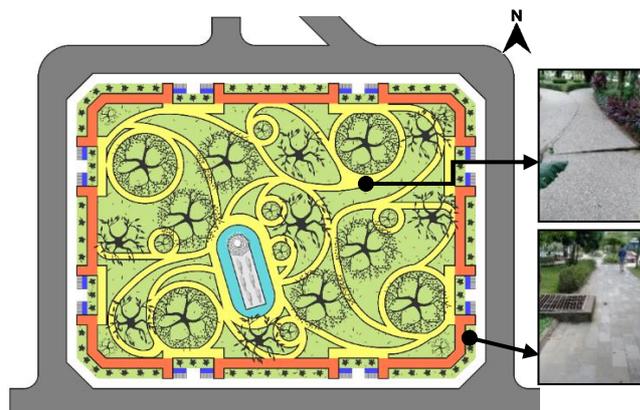
Setelah dilakukan observasi terhadap fasilitas pendukung bagi penyandang disabilitas di Taman Samarendah, diperoleh bahwa material fasilitas jalur *pedestrian* pada gambar 2 telah sesuai standar ketentuan Permen PU Nomor 30 Tahun 2006. Di sisi lain, masih ditemui hambatan bagi disabilitas berupa permukaan jalan terpotong atau tidak rata

ditambah dengan tidak dilengkapinya jalur pedestrian dengan tepi pengaman dan jalur pemandu pada sisinya, sehingga fasilitas jalur pemandu pada Taman Samarendah termasuk tidak memenuhi standar persyaratan.

Gambar 2. Pemetaan dan kondisi eksisting jalur pedestrian (Sumber: Observasi Lapangan, 2021)

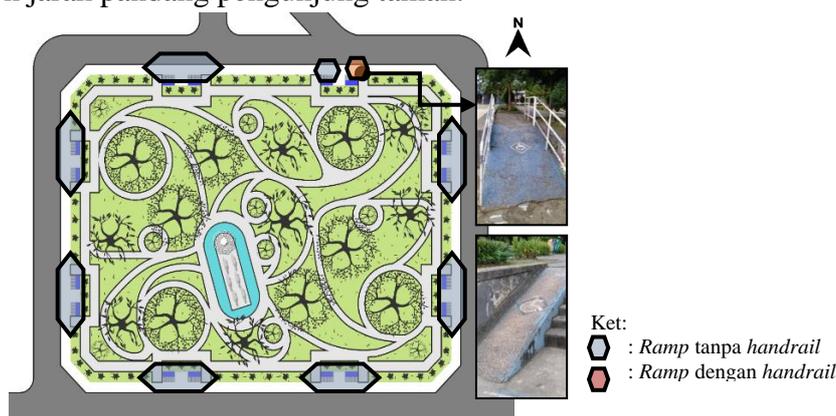
Ketersediaan fasilitas *ramp* dan *handrail* pada gambar 3 yang berjumlah total 16 buah dengan pembagian 4 buah di masing-masing sisi taman secara material telah sesuai dengan standar ketentuan yakni tidak licin untuk dilewati. Hanya 1 buah *ramp* yang dilengkapi dengan *handrail* di kedua sisinya yang memiliki sudut kelandaian permukaan landai dan mudah dilewati sebesar 5° - 6° , material *handrail* yang tahan terhadap cuaca dan mudah digenggam dengan tiga tingkatan yang bervariasi dari 30 cm hingga 110 cm. Hal tersebut telah sesuai standar ketentuan, sementara itu 15 buah *ramp* lainnya dalam kondisi terlalu curam dan tidak dilengkapi dengan *handrail* di kedua sisinya, sehingga penyediaan *ramp* belum sesuai standar ketentuan dan keselamatan bagi disabilitas fisik.

Gambar 3. Pemetaan dan kondisi eksisting *ramp* dan *handrail*
(Sumber: Observasi Lapangan, 2021)

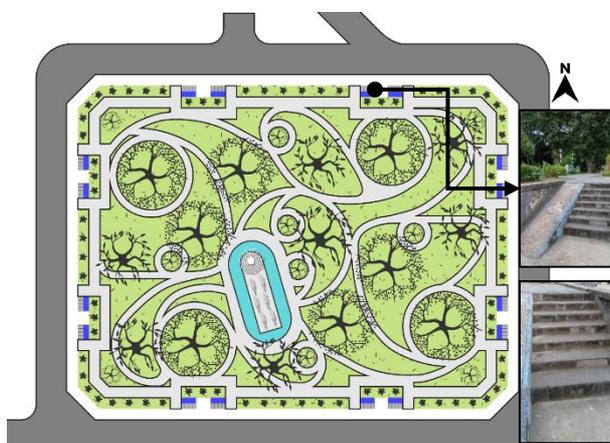
Fasilitas tangga pada gambar 4 sebagai jalur sirkulasi penghubung antara area luar dan dalam Taman Samarendah berjumlah total 15 buah dengan pembagian 4 buah di masing-masing sisi taman terletak berdampingan di sebelah fasilitas *ramp*. Secara material, ukuran, dan sudut kelandaian, fasilitas tangga termasuk telah sesuai dengan standar ketentuan, namun dari segi keselamatan maupun kelengkapan alat bantu pegang (*handrail*) masih belum memenuhi standar ketentuan. Selain itu, adanya permasalahan pada permukaan lantai pijakan tangga yang tergenang air saat cuaca hujan menyebabkan sirkulasi maupun kenyamanan pengunjung saat menggunakan tangga maupun *ramp* terganggu. Kondisi ini sangat dihindari dan dilarang bagi fasilitas tangga seperti yang disyaratkan Permen PU Nomor 30 Tahun 2006 bahwa perlu menghindari genangan air hujan pada lantai.

Gambar 4. Pemetaan dan kondisi eksisting tangga
(Sumber: Observasi Lapangan, 2021)

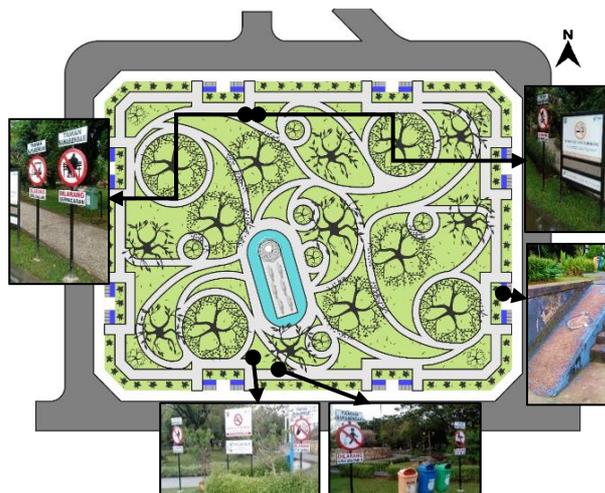
Penyediaan fasilitas rambu dan marka pada gambar 5 khusus disabilitas di Taman Samarendah terpasang pada 16 buah fasilitas *ramp* dengan simbol marka kursi roda pada permukaan lantai kemiringannya, sedangkan untuk rambu dan marka bagi disabilitas lainnya seperti disabilitas sensori yang disyaratkan oleh Permen PU Nomor 30 Tahun 2006 tidak ditemukan ketersediaannya di dalam taman. Sementara itu, pada Taman Samarendah hanya terpasang rambu umum bagi pengunjung yang secara letak telah sesuai dengan syarat ketentuan dikarenakan letaknya yang sejajar menghadap jalur pedestrian sehingga mudah dijangkau oleh jarak pandang pengunjung taman.

Gambar 5. Pemetaan dan kondisi eksisting rambu dan marka
(Sumber: Observasi Lapangan, 2021)

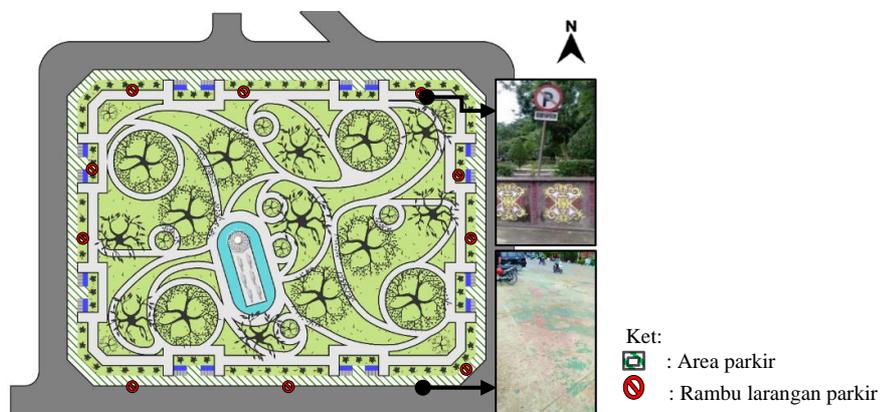
Area parkir pada gambar 6 yang diletakkan di sisi terluar taman hanya difungsikan sebagai area parkir umum, sementara ruang parkir khusus bagi penyandang disabilitas seperti yang disyaratkan oleh Permen PU Nomor 30 Tahun 2006 tidak disediakan pada taman. Selain letaknya yang berpotensi tidak aman bagi keselamatan pengunjung karena intensitas kendaraan yang melintas cukup ramai, warna cat pembatas parkir yang telah pudar juga berdampak pada kekeluasaan akses pengunjung termasuk penyandang disabilitas untuk bergerak maupun memarkirkan kendaraannya karena banyak kendaraan yang parkir tidak beraturan sesuai garis pembatas sehingga menutupi akses keluar masuk taman.

Gambar 6. Pemetaan dan kondisi eksisting area parkir
(Sumber: Observasi Lapangan, 2021)

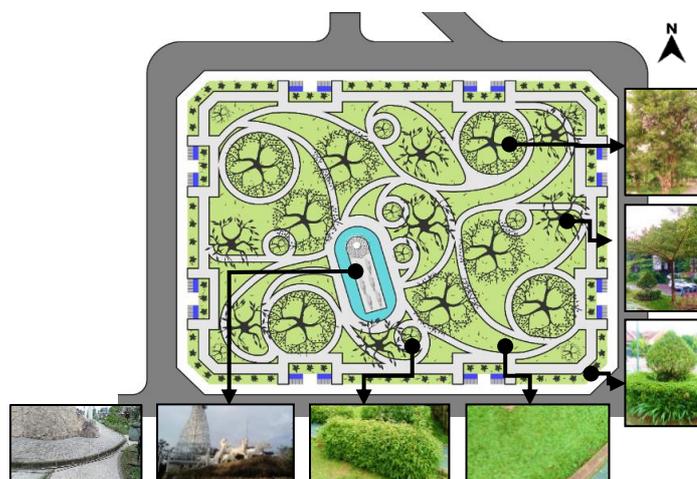
Berdasarkan hasil observasi terhadap elemen *softscape*, diperoleh bahwa Taman Samarendah telah memenuhi keseluruhan standar elemen *softscape* seperti pada gambar 7 melalui ketersediaan tanaman pohon, perdu, tanaman penutup tanah, semak, dan rumput dengan kondisi rindang terawat, tidak gersang, serta tidak menghasilkan limpahan sampah daun kering yang berserakan pada jalur pedestriannya. Selain itu, tersedia pula elemen air berupa air pancur yang terletak di area tengah taman dengan kondisi air kolam yang bersih serta jernih dilengkapi mesin pancuran yang diaktifkan selama 24 jam. Namun, di sisi lain hambatan bagi pengguna kursi roda masih ditemui, yaitu adanya perbedaan ketinggian jalur menuju akses air pancur.

Gambar 7. Pemetaan dan kondisi eksisting elemen *softscape* di Taman Samarendah
(Sumber: Observasi Lapangan, 2021)

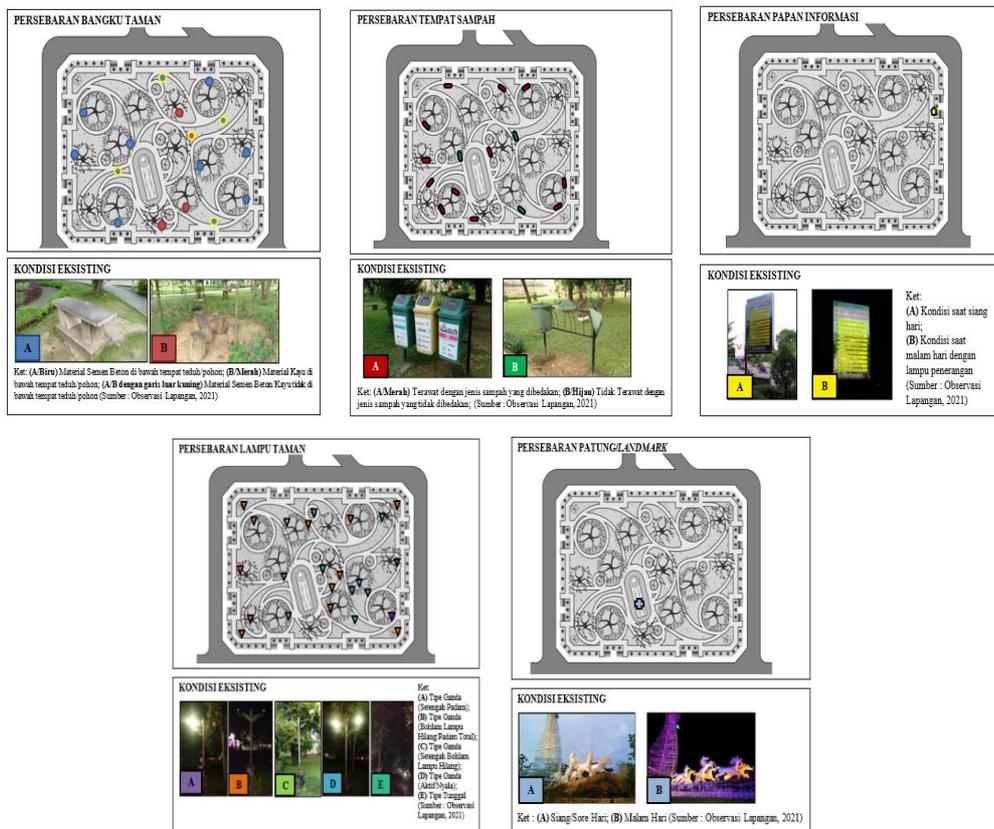
Elemen *hardscape* pada Taman Samarendah meliputi bangku taman, papan informasi, tempat sampah, patung/*landmark* dan, lampu taman, yang ketersediaannya pada gambar 8 sudah memenuhi standar teori elemen *landscape* akan tetapi setelah ditinjau dan dievaluasi diperoleh bahwa secara fungsi dan kondisi masih terdapat elemen *hardscape* yang belum bahkan tidak sesuai standar teori. Sehingga, diperoleh bahwa besar persentase kesesuaian elemen Taman Samarendah *landscape* pada tabel 2 yang disediakan dan telah sesuai standar adalah sebesar 28,57% meliputi elemen *softscape* vegetasi dan elemen *hardscape* patung/*landmark*. Selain itu, besar persentase kesesuaian elemen taman yang disediakan tetapi belum sesuai standar adalah sebesar 71,42% meliputi elemen *softscape* air pancur, elemen *hardscape* bangku taman, elemen *hardscape* tempat sampah, elemen *hardscape* papan informasi, dan elemen *hardscape* lampu taman.

Gambar 8. Pemetaan dan kondisi eksisting elemen *hardscape* di Taman Samarendah (Sumber: Observasi Lapangan, 2021)
